**ADEQUAÇÃO DE UMA MÁQUINA DE CORTE SEMIAUTOMÁTICA DE VIÉS A**  
**NORMA REGULAMENTADORA 12**

# ADEQUAÇÃO DE UMA MÁQUINA DE CORTE SEMIAUTOMÁTICA DE VIÉS À NORMA REGULAMENTADORA 12

O presente trabalho tem como objetivo mostrar as etapas necessárias para executar a adequação de uma máquina à norma regulamentadora 12, usando como exemplo a máquina de corte semiautomática de viés, popularmente conhecida no meio têxtil como Utica. Ela foi escolhida devido ao alto valor de risco calculado. A pesquisa foi realizada por meio de um estudo de caso em uma grande fábrica de roupas da região Nordeste do país, a qual visava a segurança do funcionário e buscava certificações internacionais. Foram identificados os principais riscos do equipamento utilizando os itens da norma como base no estudo, justificando, assim, as medidas tomadas. Após a identificação, são mostrados os resultados obtidos por meio de fotos e justificando o uso das proteções utilizadas. O resultado obtido foi satisfatório, gerando, assim, segurança ao operador.

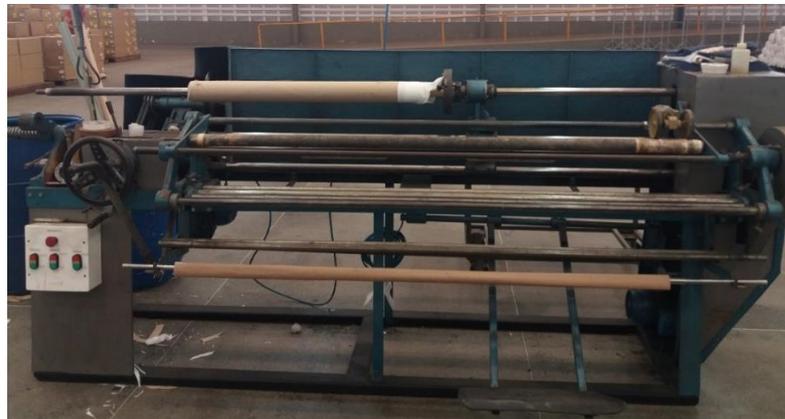
**Figura 1: Vista Frontal da Utica**

A Utica, como é conhecida no chão de fábrica, é uma máquina de porte médio utilizada no ramo de confecções de roupa. É um equipamento que necessita de apenas um operador para realizar suas funções. Ela pode ser usada para duas finalidades: a primeira é o corte semiautomático (com a intervenção do operador) de bobinas de tecido para finalização de roupa; e a segunda é passar o tecido de uma bobina para outra.

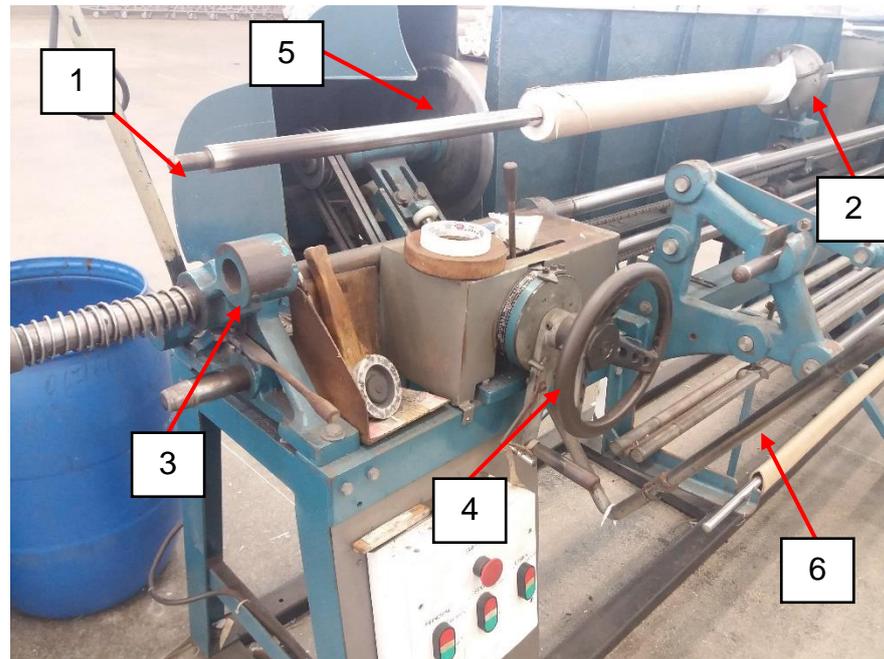
**Figura 2: Área de trabalho atividade 1**

Como citado anteriormente, a máquina possui duas funções. Para fazer o corte do tecido deve-se, inicialmente, posicionar o tecido, com a máquina parada, no eixo guia superior (1), prendê-lo na base (2), utilizando os fixadores e fechar o fim do eixo (3). Após o posicionamento do rolo, deve-se ajustar o passo que será dado para o corte. Isso definirá a espessura do viés. O passo é ajustado através do volante (4). Após os ajustes, é ligado o motor do eixo guia superior e, em seguida, o motor do disco de corte (5) para fazer o corte com o disco se usa uma alavanca (6). É cortado um primeiro pedaço, o qual é descartado e, em seguida, fazendo uso dos passos, é cortado os demais pedaços. Ao finalizar os cortes, ambos motores são desligados, abre-se o eixo superior e retirar os vieses.

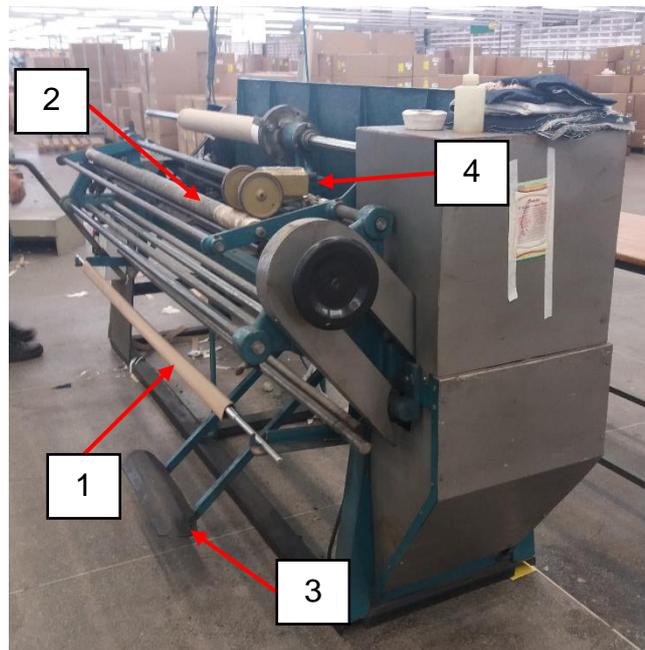
**Figura 3: Área de trabalho atividade 2**

Na segunda parte do processo, com a máquina desligada, o rolo de tecido é posicionado no eixo guia inferior (1). Enquanto um tubo de papelão é colocado no eixo intermediário (2), é realizado o trespessado do tecido até o tubo. Liga-se o motor e, utilizando o pedal (3), na parte inferior, o tecido começa a ser puxado para o tubo. A quantidade trespessada é acompanhada através de um contador analógico (4). Ao finalizar o trespessado, o motor é desligado e o tubo com o tecido é retirado da máquina.

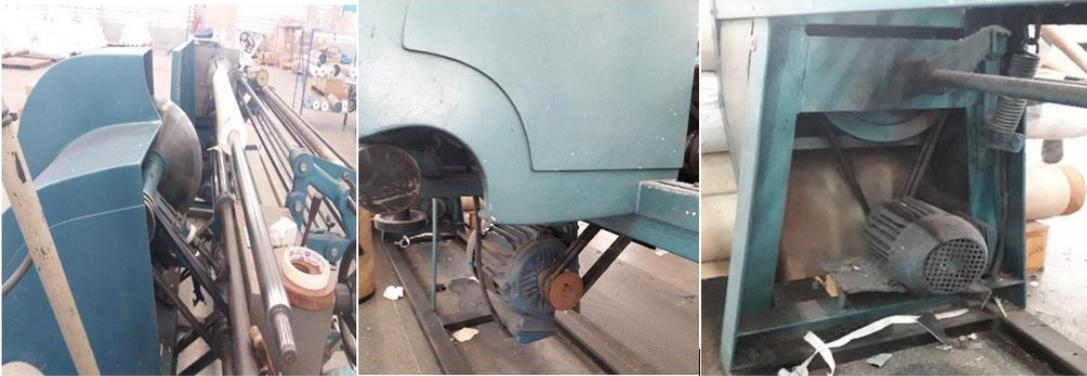
**Figura 4: Eixos de transmissão expostos**

Neste sentido, pode-se afirmar que, de acordo com o Item 12.47, “as transmissões de força e os componentes móveis a elas interligados, acessíveis ou expostos, devem possuir proteções fixas, ou móveis com dispositivos de intertravamento, que impeçam o acesso por todos os lados.”

Áreas com correias expostas (Figura 4) representam riscos de arrastamento, enrolamento, agarramento e aprisionamento. Deste modo, afirmar-se:

Foram instaladas proteções fixas (Figura 8) para evitar o acesso em zonas onde havia correias e eixos expostos. Essas proteções foram fixadas com parafusos sextavados, para impossibilitar que fossem retiradas por qualquer pessoa, tendo acesso apenas por meio do uso de ferramentas específicas.

Com essa intervenção, é possível evitar que o operador venha a ter algum dos seus membros presos e/ou arrastados nessas áreas agora protegidas. Deve-se ficar atento a paradas para manutenção no retorno das proteções ao local correto.

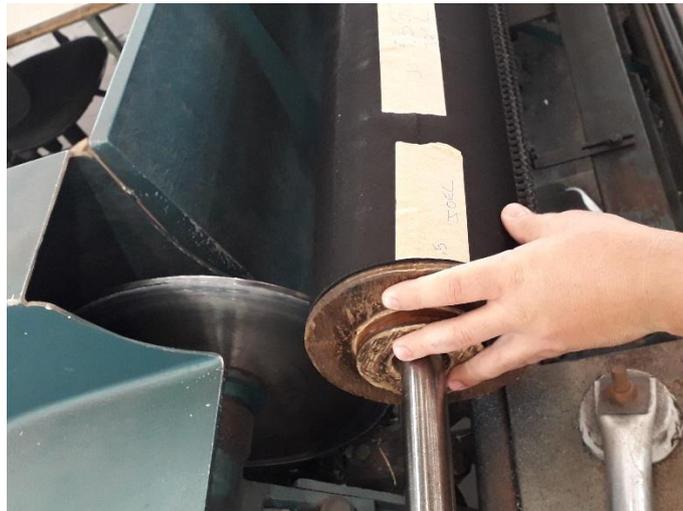
**Figura 5: Modo de pressionar o tecido após o corte**

Para auxiliar no corte do tecido, o operador fazia uso de uma base de madeira para não deixar o tecido rodar solto após o corte (Figura 5). Devido à proximidade com a lâmina, havia o risco de cortar a mão e de enrolamento no eixo girante.

Após as adequações, ficou impossibilitado ao operador segurar a peça de madeira para evitar o giro livre do tecido após o corte. Para solucionar o problema, foi adicionado uma mola no eixo onde é colocado o rolo no intuito de ficar pressionando o disco (Figura 11). Esta modificação zerou o risco ergonômico que havia na necessidade de estar constantemente com o braço esticado segurando o tecido, pois essa função ficou a cargo da mola.

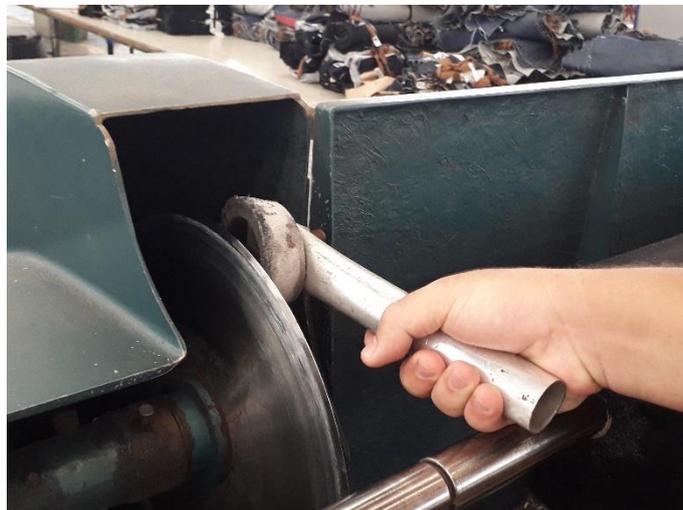
**Figura 6: Modo de amolar o disco**

O disco de corte precisa ser amolado de ambos os lados. Para o lado esquerdo, é utilizado um motor com pedra de afiar protegido por uma estrutura de fibra. Para o lado direito, o operador fazia uso de uma pedra fixada em uma haste metálica e fazia de modo manual, onde se expunha a cortar a mão (Figura 6).

Para o problema em afiar o lado direito do disco de corte, já que não é mais possível por conta da tampa instalada, foi elaborado um dispositivo na lateral com uma pedra de amolar que sempre que pressionada e segurada ela entra em contato com o disco afiando-o (Figura 10). No início, o fundo da proteção do disco era fechado, mas devido ao acúmulo de fiapos de tecido e às fagulhas que eram geradas durante o processo de amolar, foi retirada essa tampa inferior para evitar a possibilidade de um princípio de incêndio.

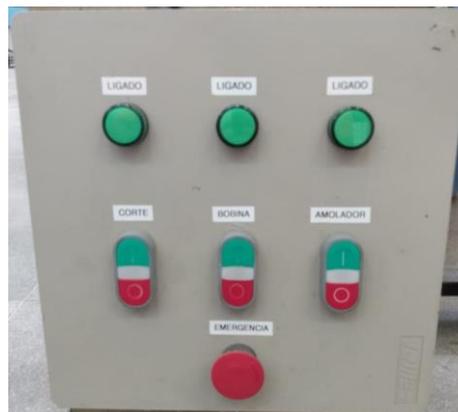
**Figura 7: Quadro elétrico de comando**

Não foram identificados avisos e sinalização na máquina e nem no quadro elétrico (Figura 7) dos riscos apresentados para alertar o operador e a terceiros. Faltou também a placa de identificação com informações sobre ela e sobre a empresa fabricante. Assim, assegura-se:

No quadro elétrico (Figura 7) presente no local, ao ser estudado o comando dele, notou-se que não havia um botão de rearme e nem outros sistemas de segurança exigidos na NR-12, tornando não adequado à norma. No item 12.63 fica claro: “A parada de emergência deve exigir rearme, ou reset manual, a ser realizado somente após a correção do evento que motivou o acionamento da parada de emergência”.

O novo quadro de comando (Figura 12) feito para a máquina foi sinalizado corretamente, apontando os riscos encontrados e foi disponibilizado em seu interior uma cópia do esquema elétrico (Figura 13).
